## COMMUNAUTE LESNEVEN COTE DES LEGENDES

### ETUDE DE RETABLISSEMENT DE LA CONTINUITE ECOLOGIQUE AU MOULIN DU PONT A KERLOUAN ET PRISE EN COMPTE DE L'IMPACT SUR LA BIODIVERSITE ET LA QUALITE DE L'EAU

#### LOT 3 Rapport de Phases 1 – 2 : Etat des lieux du site Définition des solutions d'aménagement

Avril 2021

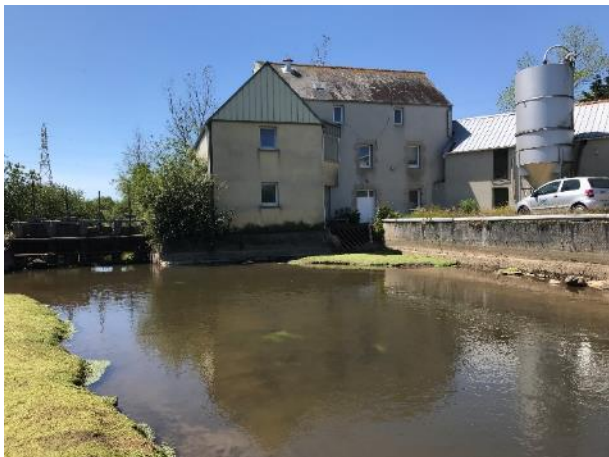
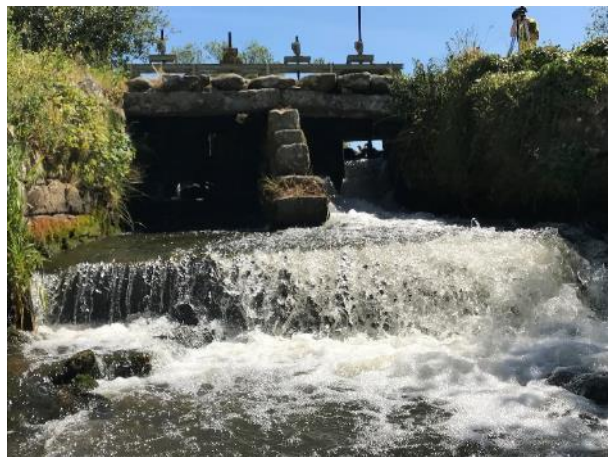
**Vue du moulin depuis l'amont – Vue du vannage principal et du seuil sur lequel il est posé depuis l'aval**

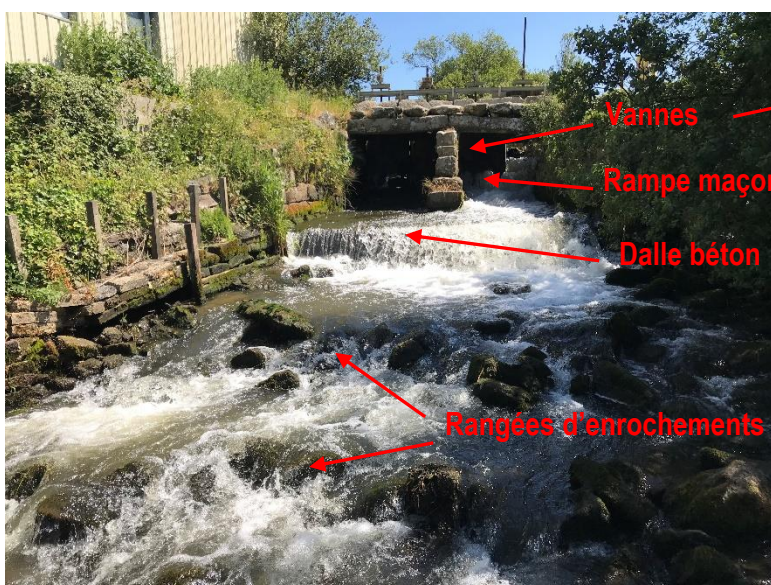
Vue du vannage principal depuis l'aval, montrant la succession d'obstacles simples dont est constitué le radier.

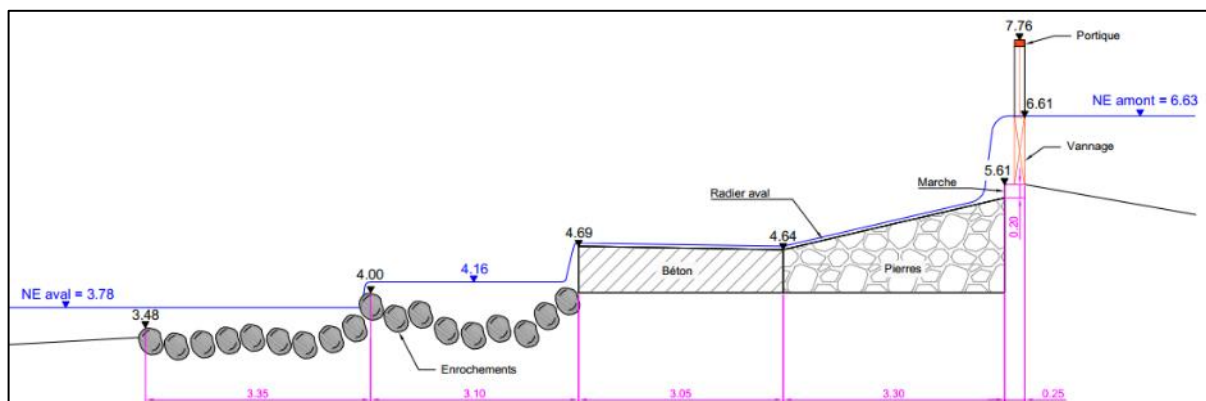
- la première chute correspondant au vannage lui-même ;
- une deuxième chute correspondant au plan incliné du seuil en aval ;
- une troisième chute correspondant à la marche du radier béton en aval du plan incliné ;
- une quatrième puis une cinquième chute correspondant aux rangées de blocs d'enrochements en aval de l'ouvrage de génie civil

Coupe en long de l'ouvrage principal (voir cahier de plans de l'état actuel).

Pour le saumon et la truite de mer, les facteurs limitants sont la réception sur la dalle bétonnée (chute 3), le franchissement du seuil incliné (chute 2) et le franchissement du vannage (chute 1), du fait de l'absence de fosse d'appel au sommet du seuil et du tirant d'air réduit contrariant la saltation. En situation vannes entièrement ouvertes, la chute 1 pourrait devenir franchissable dans la veine d'eau, mais les conditions d'écoulement sur le seuil incliné et le radier avec absence de tirant d'eau suffisant pour l'appel rendent le franchissement très improbable.

Pour l'anguille (stades civelle et anguillote présents à ce niveau près de l'estuaire) les hauteurs de chutes et conditions d'écoulements sont rédhibitoires. D'autre part, aucune voie de reptation pérenne n'est clairement identifiée.

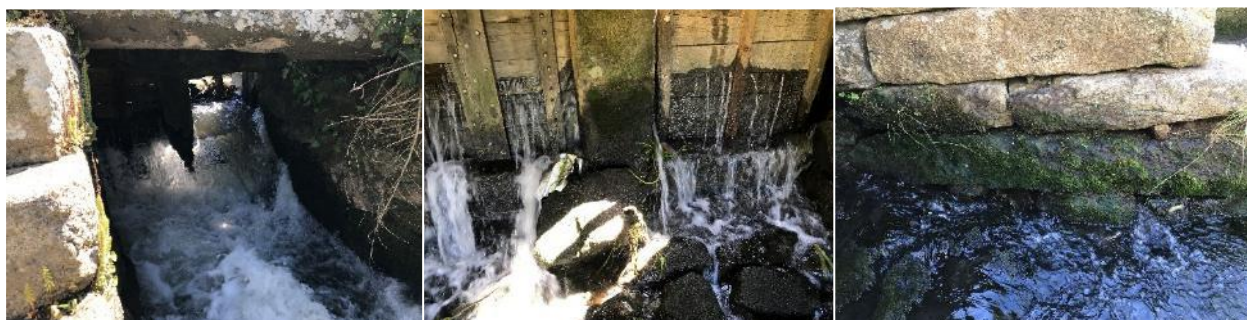
- Les platelages bois des 2 vannes du pertuis côté rive gauche sont partiellement détruits et laissent fuir un débit important ; si ce débit n'entraîne pas pour l'instant de baisse importante du niveau de retenue, la dégradation s'est fortement accélérée au courant de l'année 2020.

- Les platelages du pertuis côté rive droite sont en état passable, bien qu'ils occasionnent de petites fuites entre les platelages et au niveau du radier ; néanmoins le pertuis droit peut encore être isolé hydrauliquement en fermant complètement ces 2 vannes.

- La maçonnerie du plan incliné maçonné présente des déchaussements de pierres ; compte-tenu des venues d'eau résiduelles du vannage, il est difficile de se rendre compte du niveau des fuites engendrées.

- Le mur de bajoyer central présente plusieurs fuites au niveau des joints de maçonneries.
- Les culées et murs latéraux ont fait l'objet de ragréages ponctuels ; ils présentent des dégradations locales et un envahissement par la végétation.

**Vannage de gauche détruit - Fuites dans vannes de droite et déchaussement de la rampe du seuil – Fuites au travers du mur de bajoyer central.**

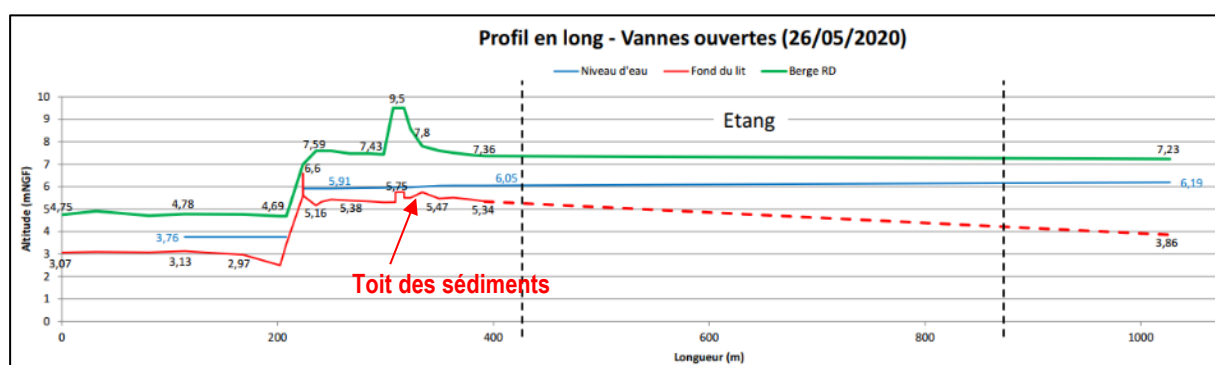
Le profil en long dressé semble indiquer que le plan d'eau est le siège d'un plateau sédimentaire : loin d'être stabilisé, le fond du chenal préférentiel d'écoulement est meuble et ne porte qu'une lame d'eau faible.

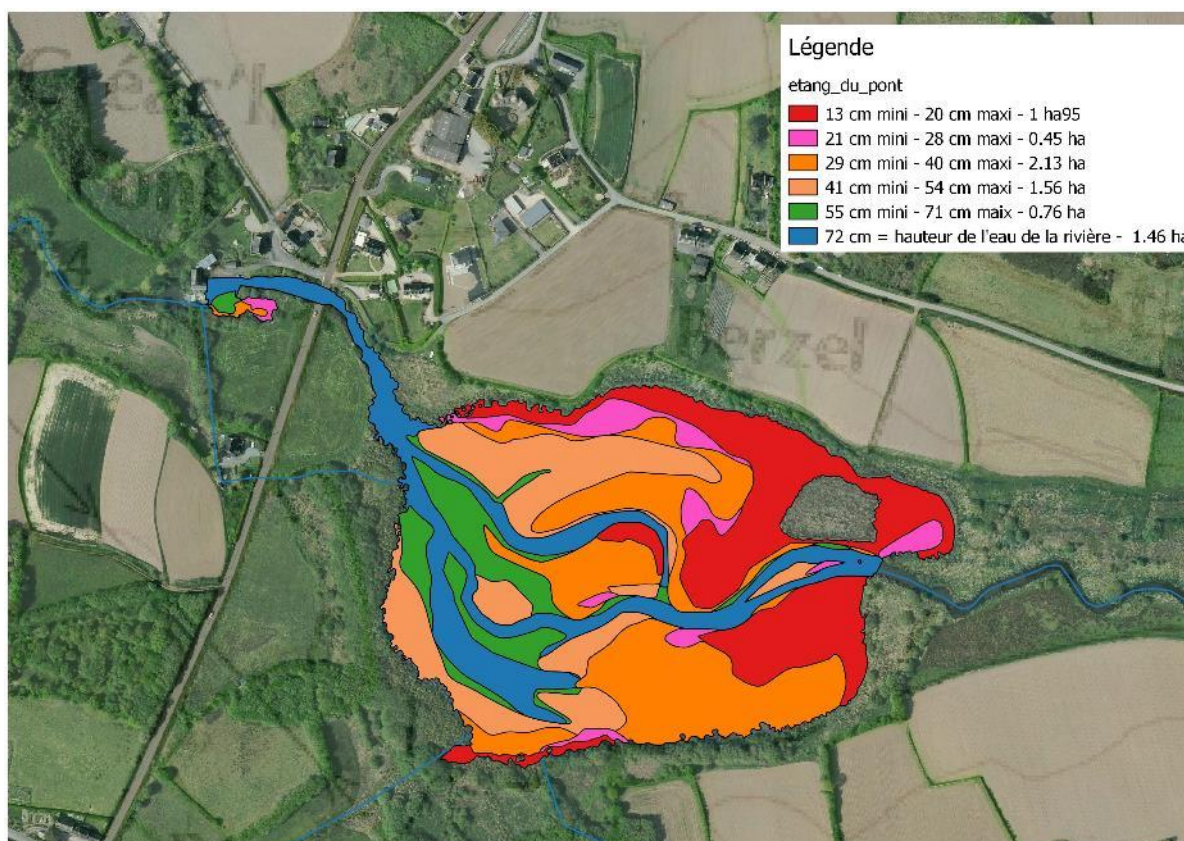
**Cartographie de sectorisation des sédiments suivant les épaisseurs de dépôts – Source : CLCL**

La cartographie indique une sédimentation qui affecte en priorité le secteur amont de l'étang (la « queue d'étang ») et en particulier la zone Nord, d'où l'apparition récente d'un îlot, zone sédimentée exondée en permanence.

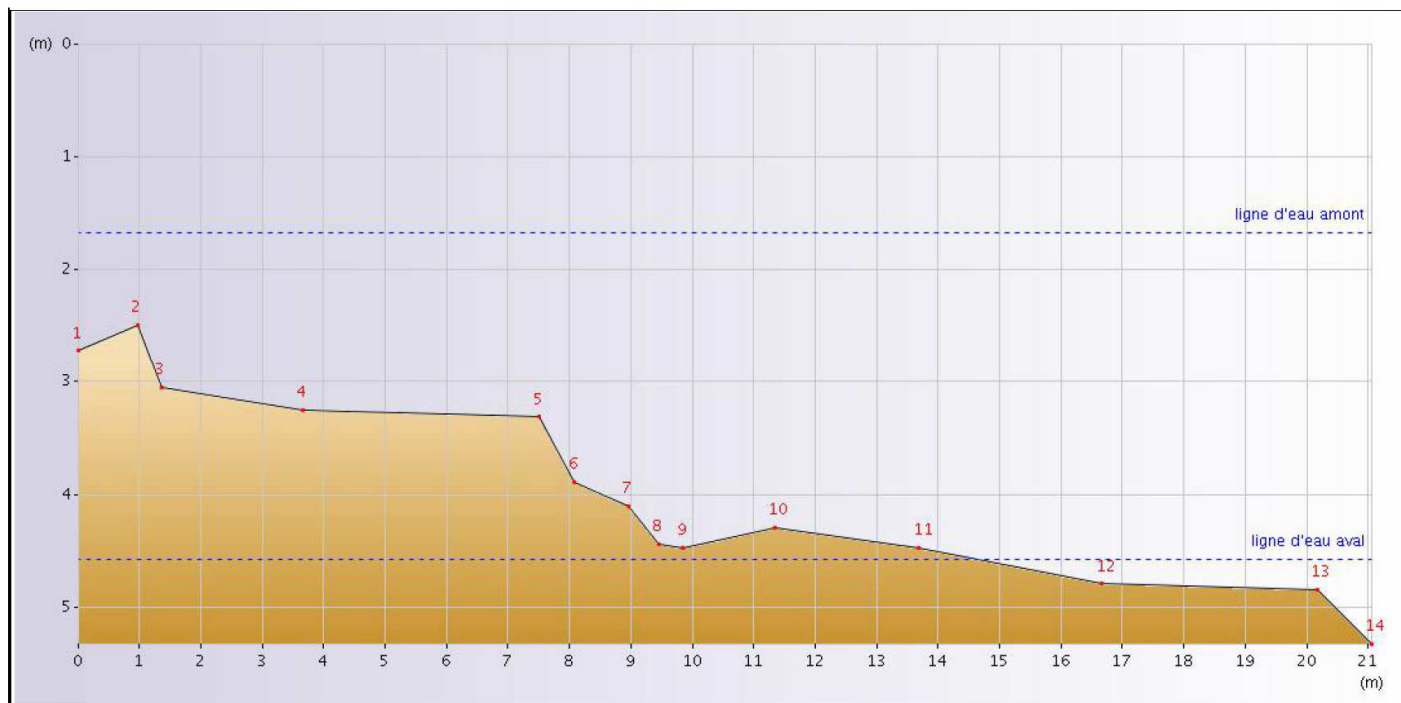
### Profil en long de la tranche la plus facilement franchissable (Tranche n°3)

**Hauteur de chute : 2,91 m**  
**Tirant d'eau : 0,08**  
**Profondeur de la fosse aval : 0,11**

**Problèmes de réception aval lors de la dévalaison :**  
☒ Radier Béton  
☒ Enrochement
