## COMMUNAUTE LESNEVEN COTE DES LEGENDES

### ETUDE DE RETABLISSEMENT DE LA CONTINUITE ECOLOGIQUE AU MOULIN DU PONT A KERLOUAN ET PRISE EN COMPTE DE L'IMPACT SUR LA BIODIVERSITE ET LA QUALITE DE L'EAU

#### LOT 3 Rapport de Phases 1 – 2 : Etat des lieux du site Définition des solutions d'aménagement

Avril 2021

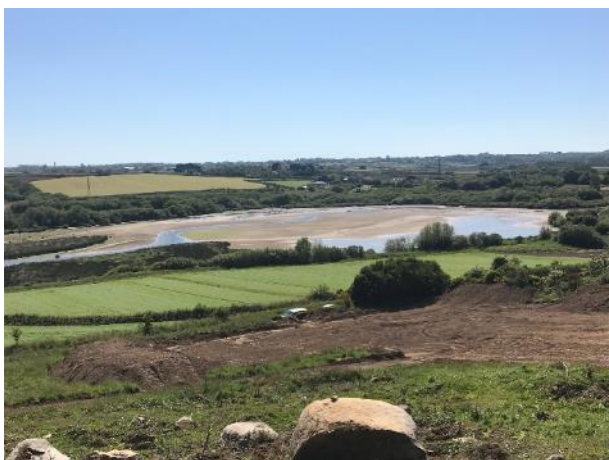
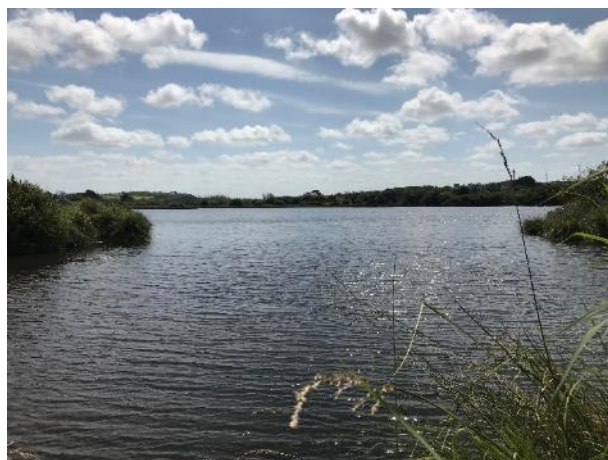
**Vue de l'étang depuis la bûte en rive droite – Vue de la sortie d'étang depuis l'aval**

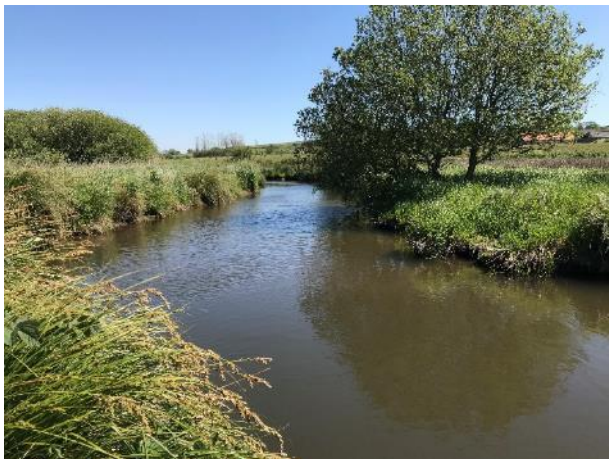
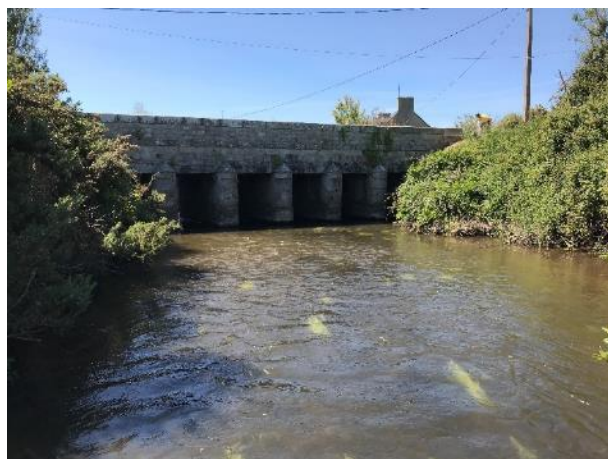
**Vue du Quillimadec à l'amont de l'étang - Vue du pont de la RD situé entre l'étang et le moulin.**

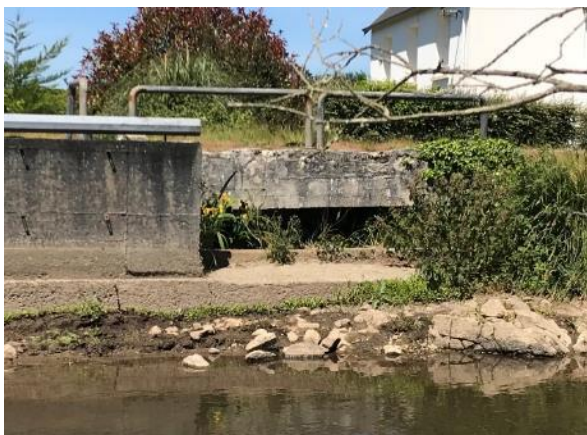
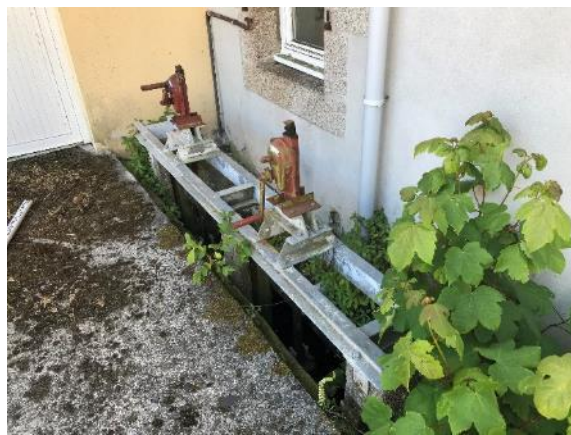
Vue depuis le lit amont du seuil de surverse en rive droite – Vue du vannage usinier devant l'entrée du moulin.

Dans la situation actuelle, l'état des ouvrages est passablement dégradé ; si le seuil de surverse et la vanne usinière sont en état correct, le vannage principal et la vanne segment présentent des dysfonctionnements importants.

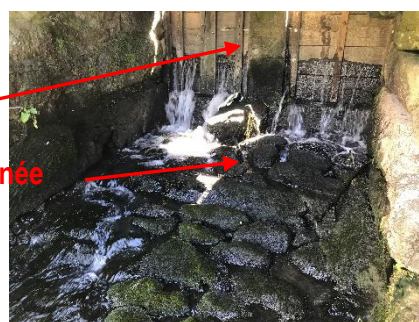
Vue du vannage principal depuis l'aval, montrant la succession d'obstacles simples dont est constitué le radier.

- Les platelages bois des 2 vannes du pertuis côté rive gauche sont partiellement détruits et laissent fuir un débit important ; si ce débit n'entraîne pas pour l'instant de baisse importante du niveau de retenue, la dégradation s'est fortement accélérée au courant de l'année 2020.

- Les platelages du pertuis côté rive droite sont en état passable, bien qu'ils occasionnent de petites fuites entre les platelages et au niveau du radier ; néanmoins le pertuis droit peut encore être isolé hydrauliquement en fermant complètement ces 2 vannes.

- La maçonnerie du plan incliné maçonné présente des déchaussements de pierres ; compte-tenu des venues d'eau résiduelles du vannage, il est difficile de se rendre compte du niveau des fuites engendrées.

- Le mur de bajoyer central présente plusieurs fuites au niveau des joints de maçonneries.
- Les culées et murs latéraux ont fait l'objet de ragréages ponctuels ; ils présentent des dégradations locales et un envahissement par la végétation.

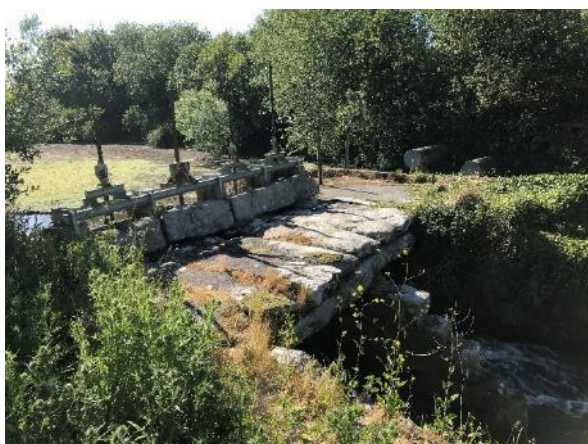
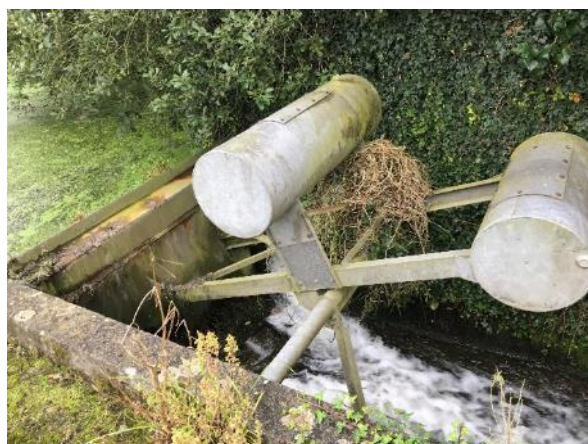
Vue de la passerelle en pierres plates placée devant le vannage – Vue de la vanne secteur à contrepoids.

- La vanne secteur de type AMIL à flotteur équilibrée par un contrepoids ne fonctionne plus : elle est bloquée en position fermée, avec quelques fuites observées par dessous ; De ce fait, l'évacuation d'une partie du débit de crue (3 m<sup>3</sup>/s) n'est plus possible par cet organe.
- Les murs latéraux sont envahis par les mousses et la végétation.

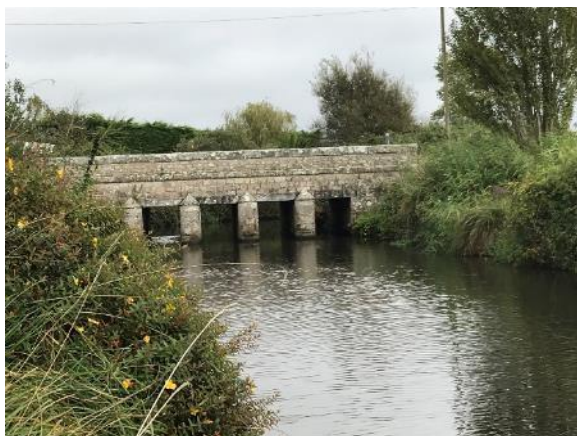
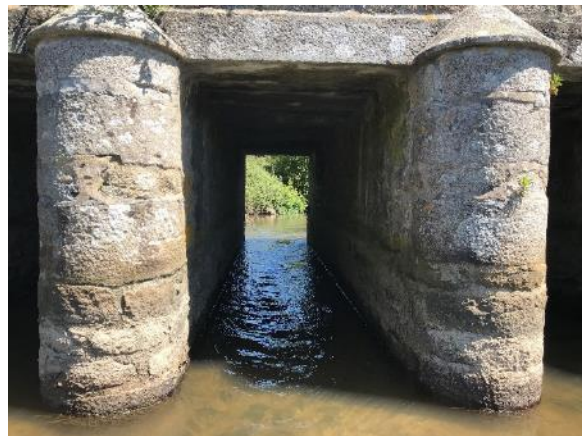
Situé 80 m en amont des ouvrages du moulin, le pont de la RD38 a été édifié en même temps que la route, en substitution de l'ancienne voie passant par le moulin. Il s'agit d'un ouvrage en pierres maçonnées comportant 6 travées de 1,30 m de largeur chacune et un radier également maçonné.

Vue du pont de la RD 38 depuis l'aval, en situation vannes fermées (étang plein) – Vue du radier au niveau d'une des travées, vannes levées (étang bas).

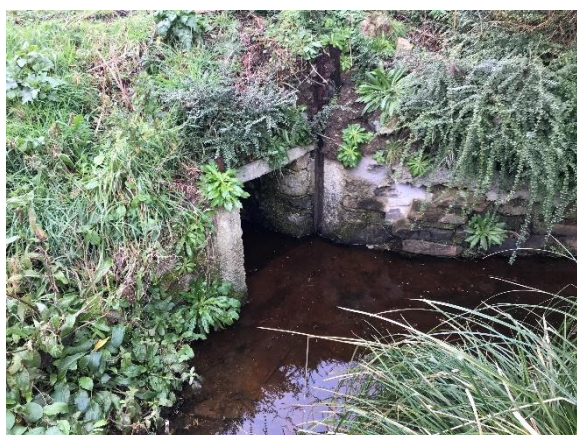
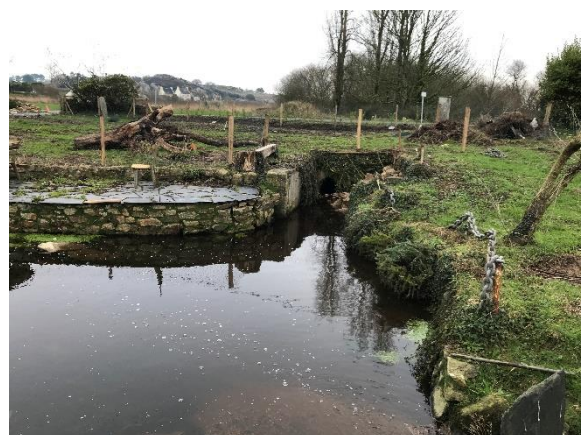
Un second passage existe au niveau de la RD 38 au Sud du pont, en rive gauche du Quillimadec. Il s'agit d'un petit ouvrage maçonné (section 0,70 x 0,75 m) qui draine un écoulement résiduel issu de la frange humide situé au niveau de la rive Ouest de l'étang, sans communication directe avec celui-ci.

En conclusion, l'écoulement via ce passage sous la RD 38 est aujourd'hui totalement indépendant des ouvrages du moulin.

Vue du passage résiduel sous la RD 38, et vue de la mare dans lequel l'écoulement aboutit.

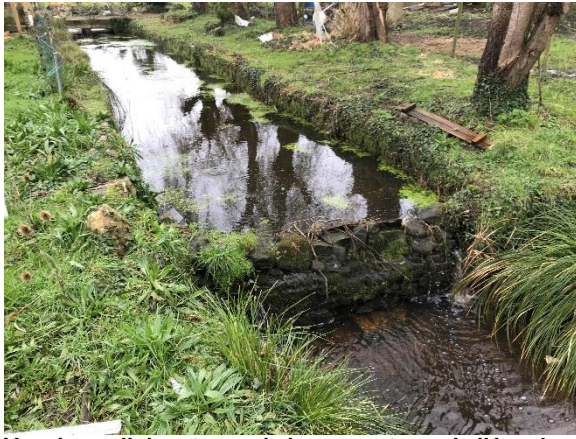
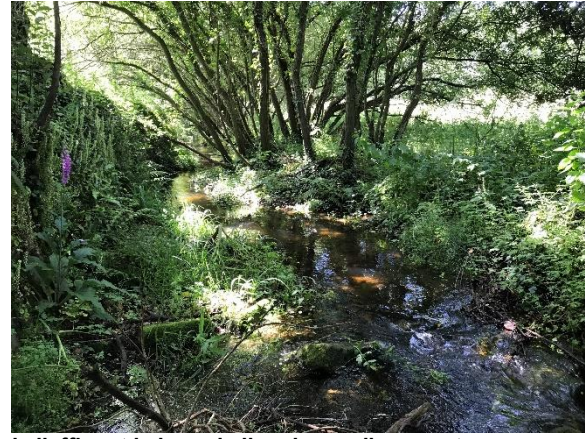
Vue du seuil de retenue de la mare, et vue de l'écoulement de l'affluent le long de l'ancienne digue route.

- la présence du seuil en aval de la mare, présentant une chute infranchissable de 0,5 m environ ;
- le passage dans la propriété privée close ;
- l'attrait actuel du fossé affluent arrivant dans la mare, au détriment de l'écoulement en provenance de la zone humide attenante à l'étang ;
- le passage au niveau de la RD38, fortement limité en débit de par ses dimensions.

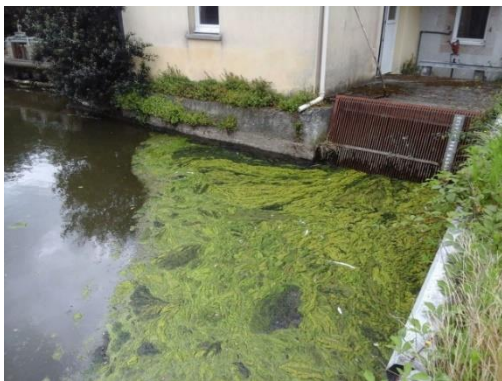
Accumulation d'algues devant le moulin. Photo : SEBL.

Cette eutrophisation 2020 a d'ailleurs nécessité un lacher d'eau régulier pour évacuer les algues mortes qui faisaient pression sur les vannes du Moulin du Pont et risquaient de les endommager.

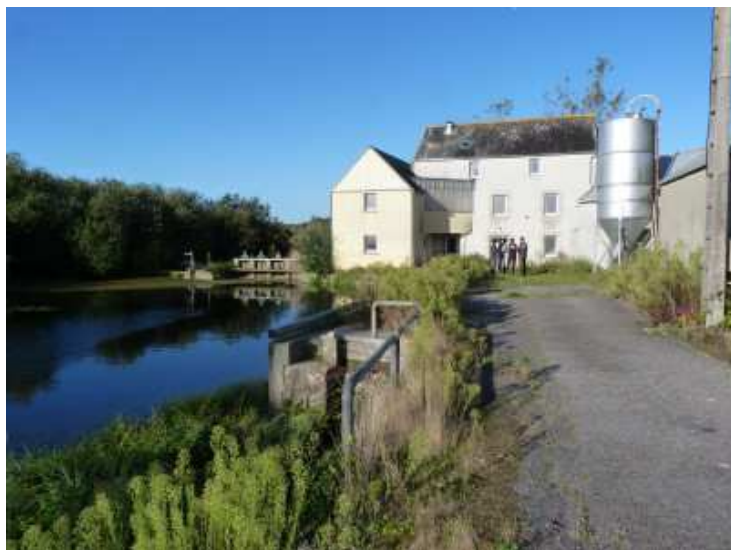
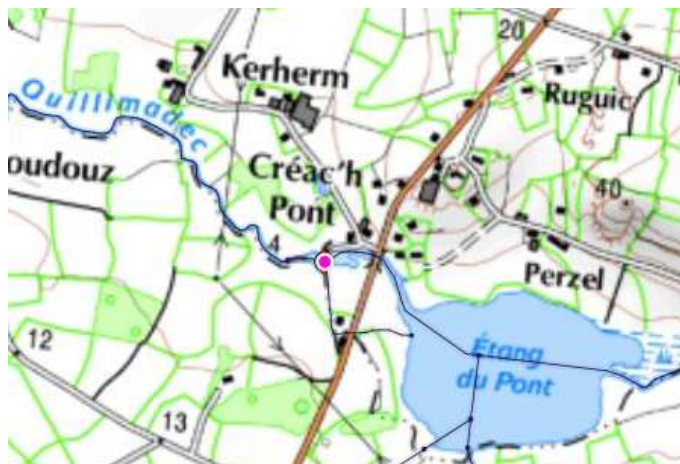
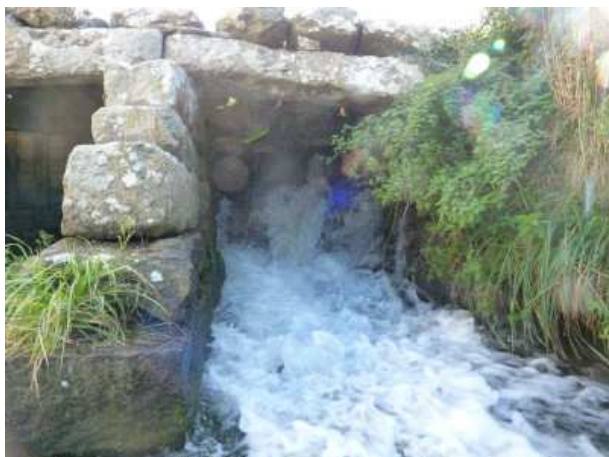
Pour le saumon et la truite de mer, les facteurs limitants sont la réception sur la dalle bétonnée (chute 3), le franchissement du seuil incliné (chute 2) et le franchissement du vannage (chute 1), du fait de l'absence de fosse d'appel au sommet du seuil et du tirant d'air réduit contrariant la saltation. En situation vannes entièrement ouvertes, la chute 1 pourrait devenir franchissable dans la veine d'eau, mais les conditions d'écoulement sur le seuil incliné et le radier avec absence de tirant d'eau suffisant pour l'appel rendent le franchissement très improbable.

Pour l'anguille (stades civelle et anguillote présents à ce niveau près de l'estuaire) les hauteurs de chutes et conditions d'écoulements sont rédhibitoires. D'autre part, aucune voie de reptation pérenne n'est clairement identifiée.

Hauteur de chute = 2,91 m
